Laudo: DHRJSPC0001822018
Ocorrência: 0210/2018 - SPC/DH

Destino: Delegacia de Homicídios - Capital
Referência: PROCEDIMENTO 901- 0385/2018

LAUDO DE EXAME EM LOCAL DE DUPLO HOMICÍDIO

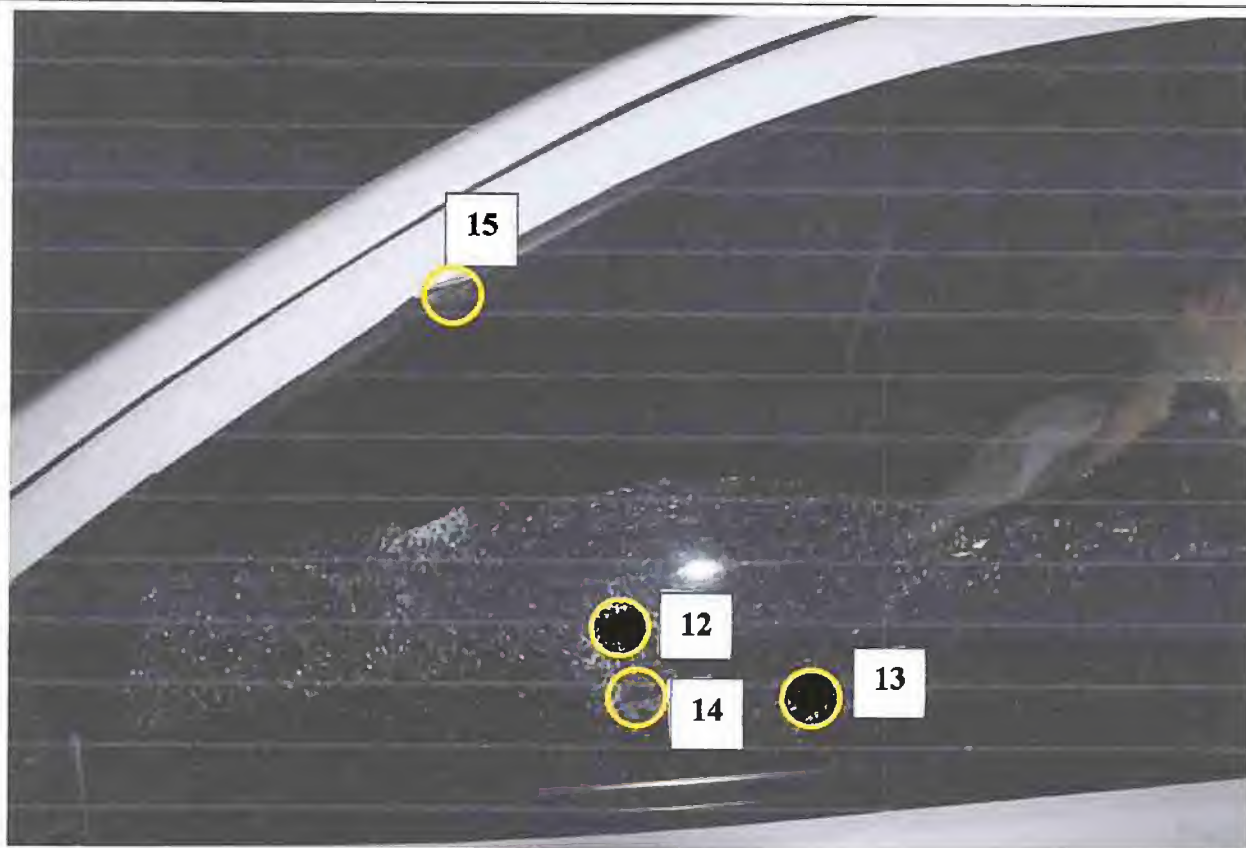
Figura 62 – Impactos 12, 13, 14 e 15 – As perfurações de SAÍDA observadas no vidro da porta dianteira lateral esquerda. ///

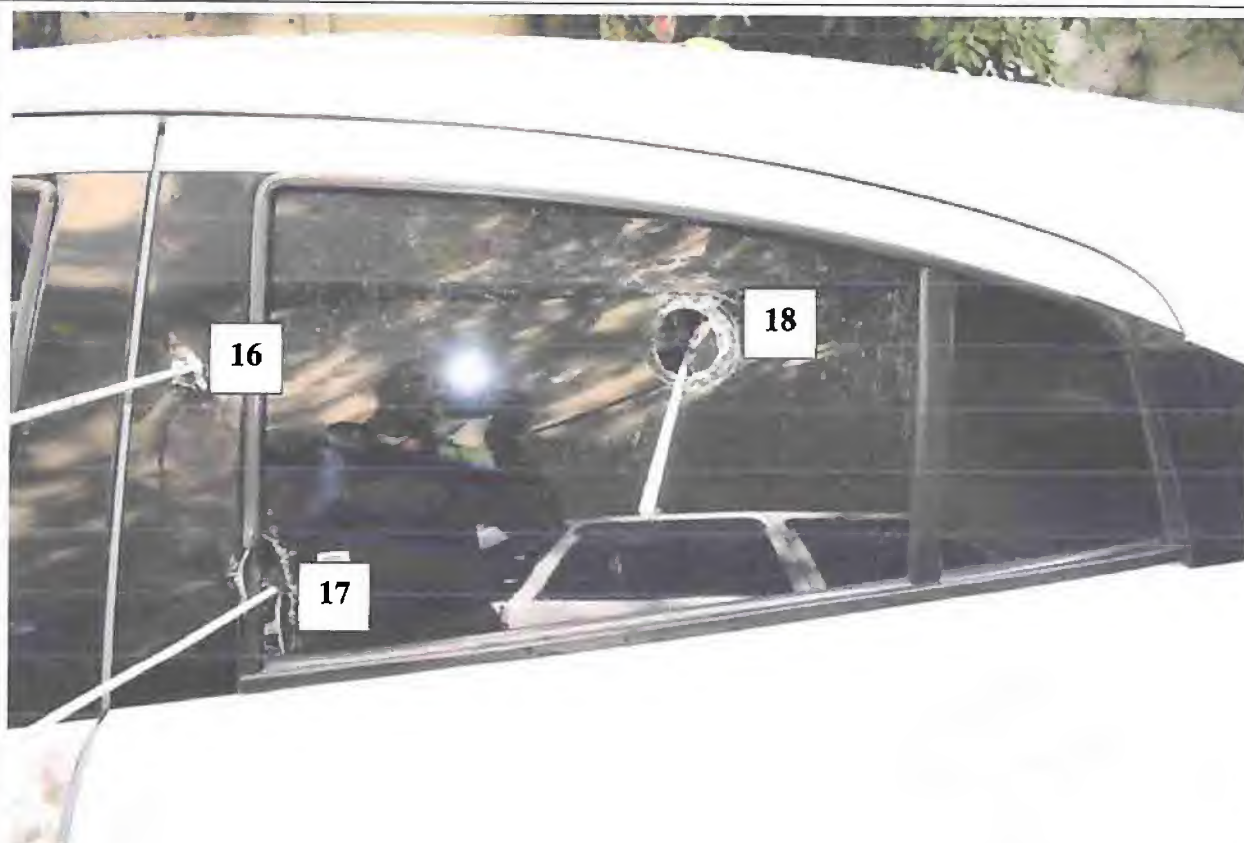
Figura 63 – Impactos 16, 17 e 18 – As perfurações de SAÍDA observadas na porta traseira lateral esquerda. ///

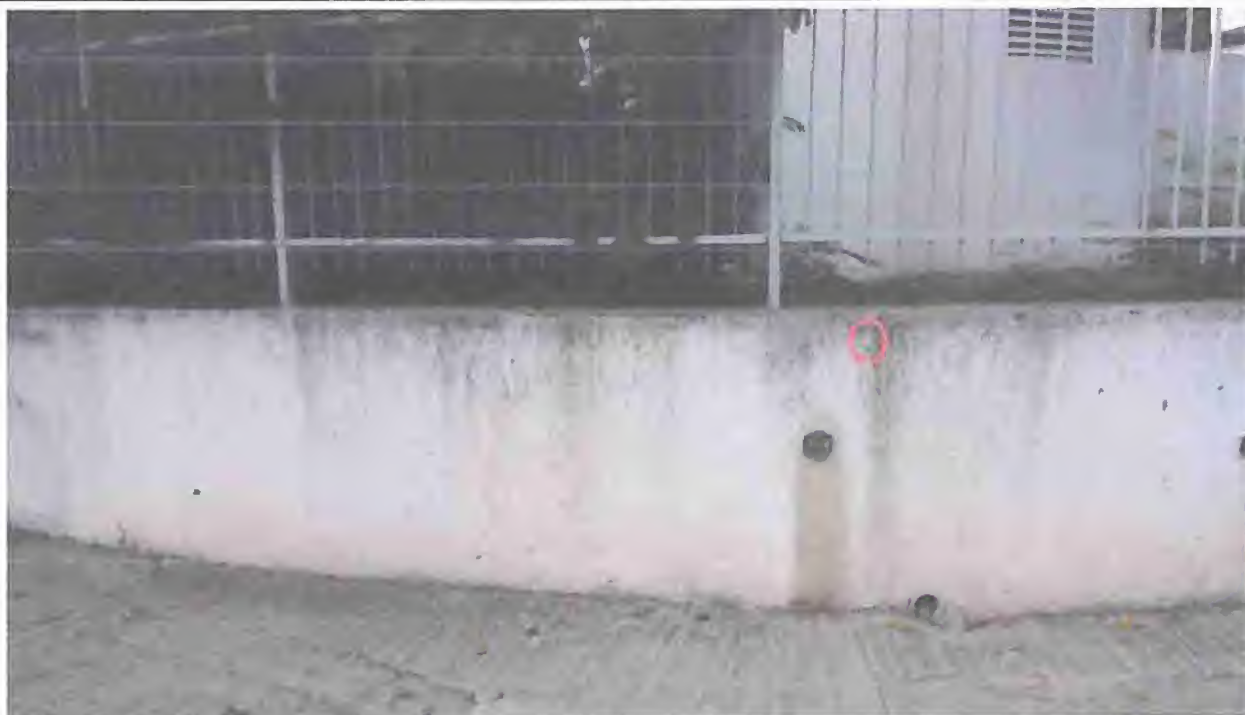
Figura 69 – O local da mureta da Policlínica onde foi observada uma escarificação que apresentava características das produzidas por impacto de projétil de arma de fogo. ///

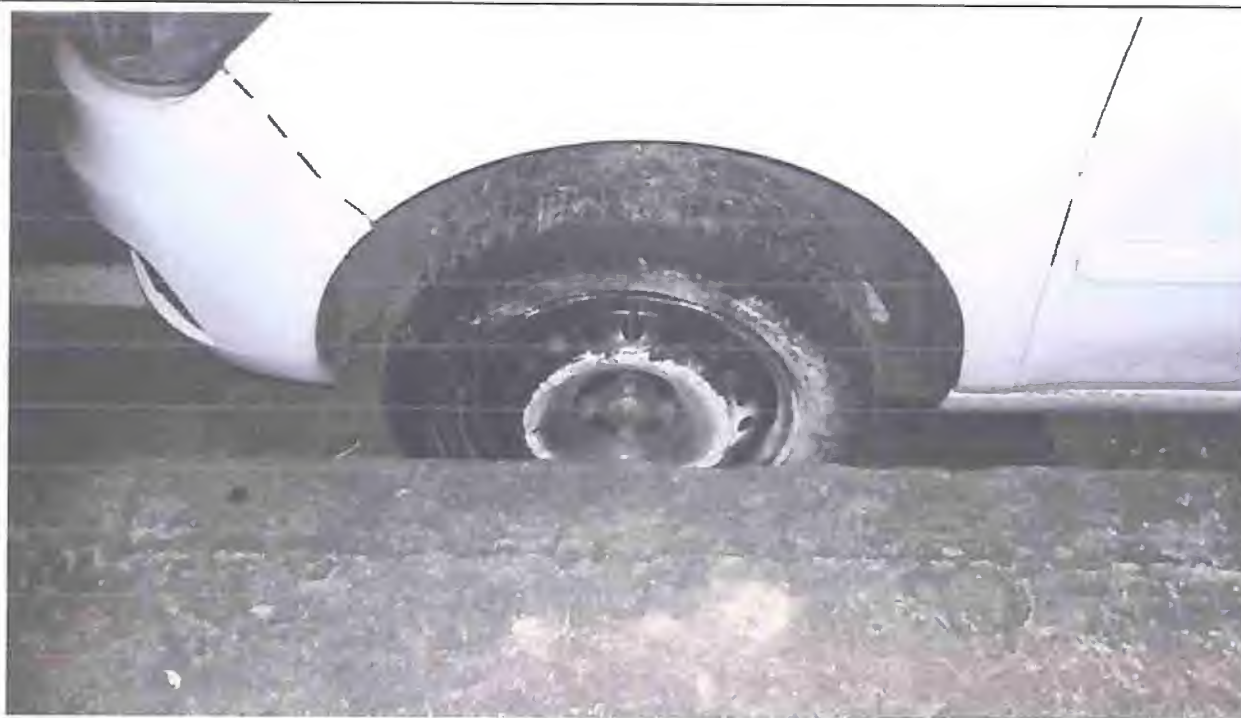
Figura 72 – Arranhões observados na roda dianteira esquerda do veículo GM Agile. ///

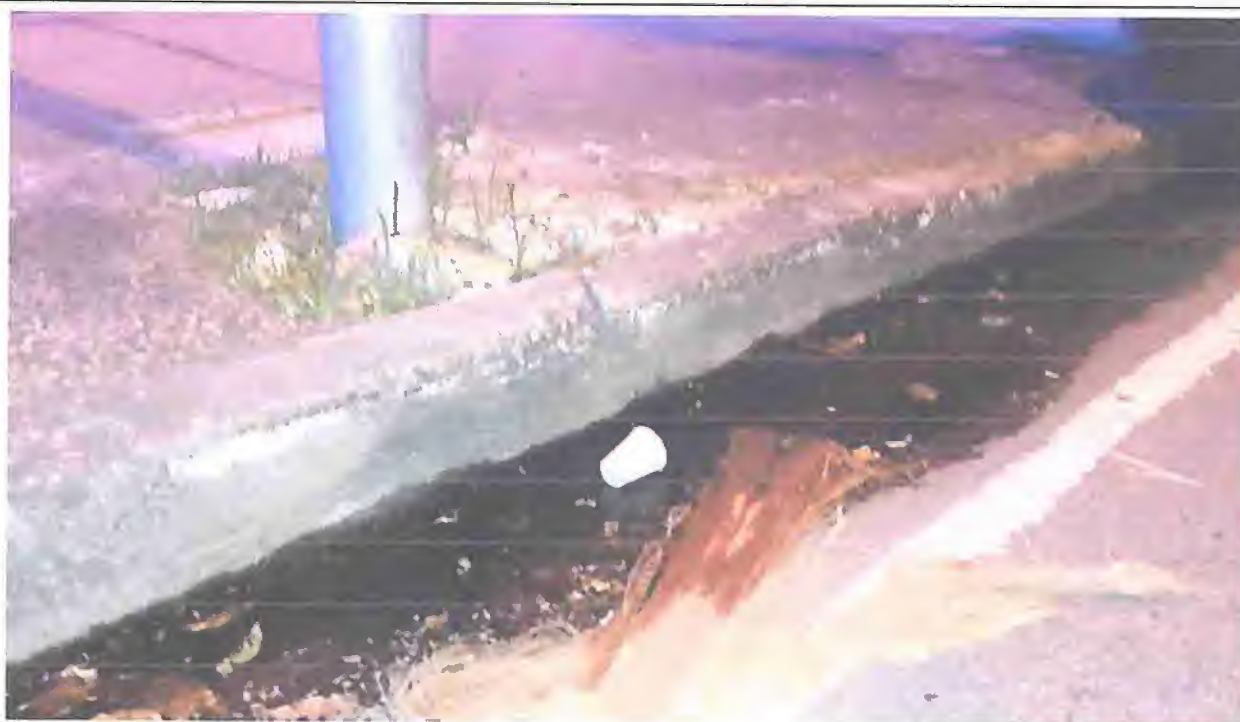
Figura 73 – Marcas de arraste observadas no meio-fio adjacente à faixa de tráfego esquerda da Rua João Paulo I. ///

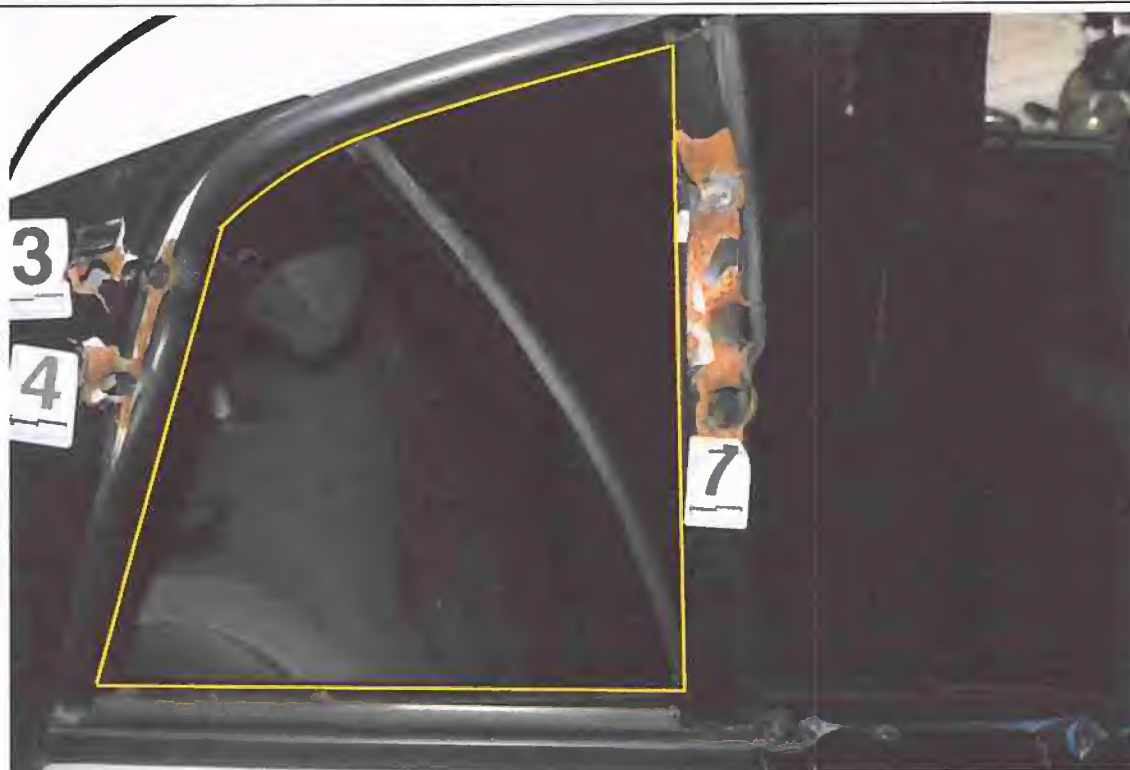
Figura 82 – Grande concentração de disparos foram efetuados na direção do vidro menor da porta lateral direita traseira do GM Agile. ///
